# Leverer returtemperatur i FV-nettet med tiltak på kundesiden

**Stein Randby**

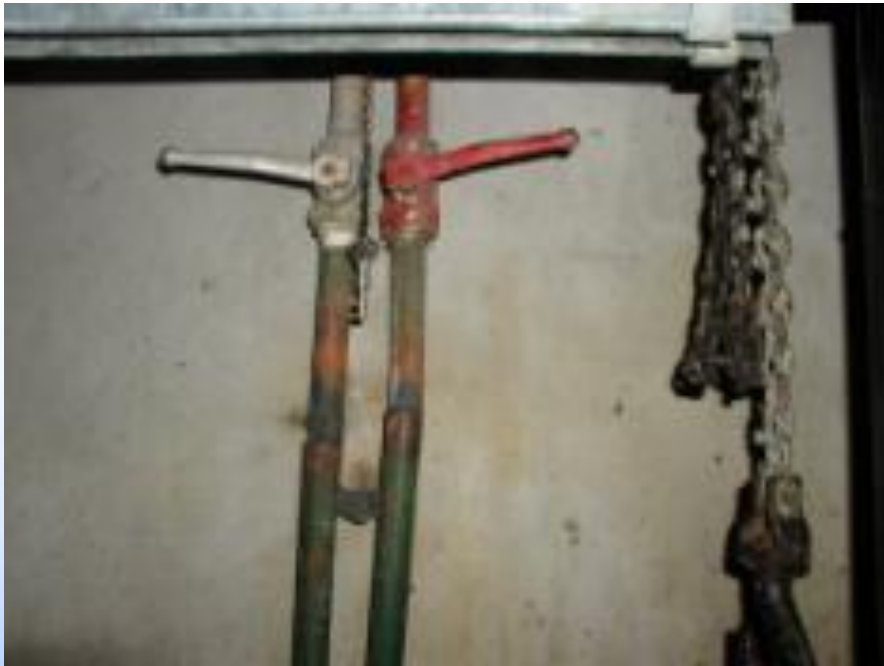
- Kjøpesenter
- Kortslutning siden tilknyttingen i 1972 oppdages i år 2002
- Delta-T bedret med 30 °C
- Redusert kostnad for leverandøren på 120 000 SEK/år.

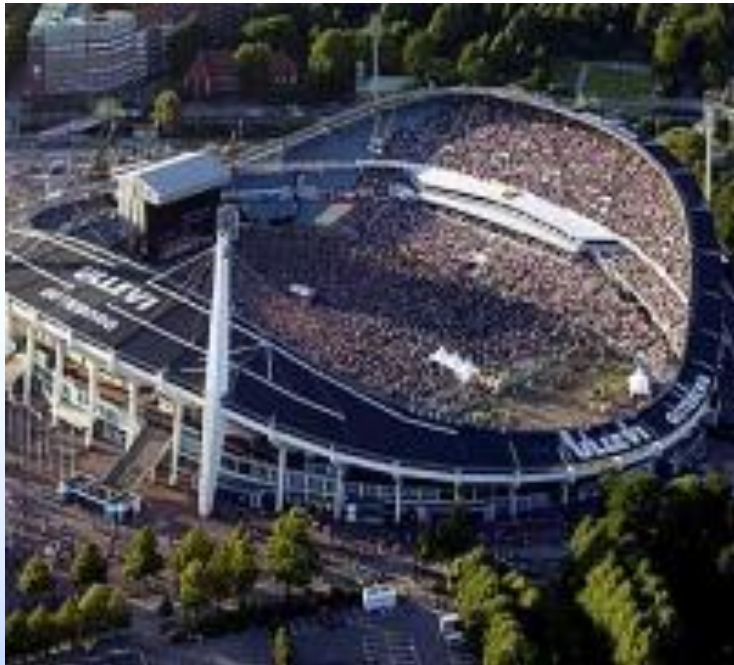
- Idrettsanlegg (Nya Ullevi)
- Kortslutning ifbm akkumulering av tappevann
- Delta-T bedret med 25 °C
- Redusert kostnad for leverandøren på 50 000 SEK/år.

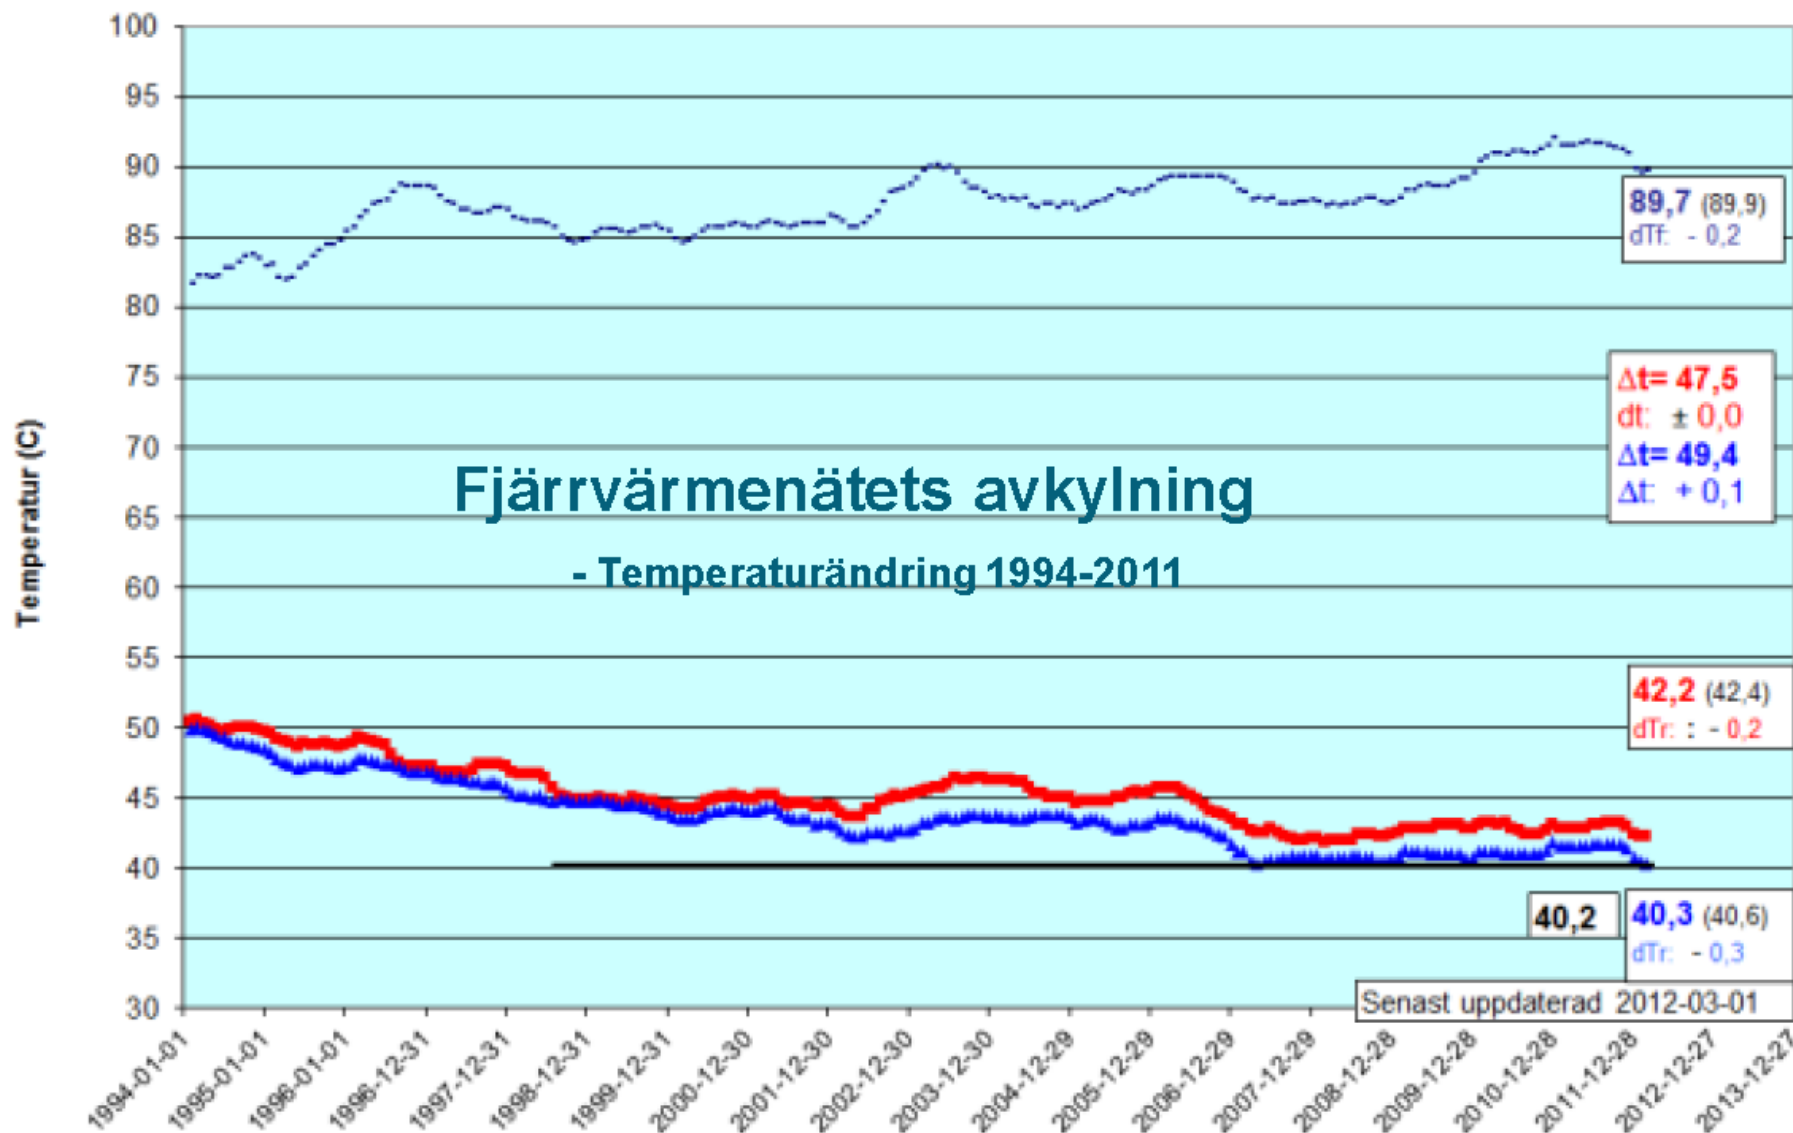
- T.fram - löpande årsmedel    ■ T.retur - löpande årsmedel    ▲ T.retur - löpande årsmedel för T.ute <= 15 C    - Mål (2004-12-31)
